## Aportaciones estructurales al estudio de la denominada, “ermita de San Jorge” (Cáceres): el aljibe de la torre medieval de Los Mogollones

### Structural contributions to the study of the so-called “Hermitage of San Jorge” (Cáceres): the cistern of the medieval tower of Los Mogollones

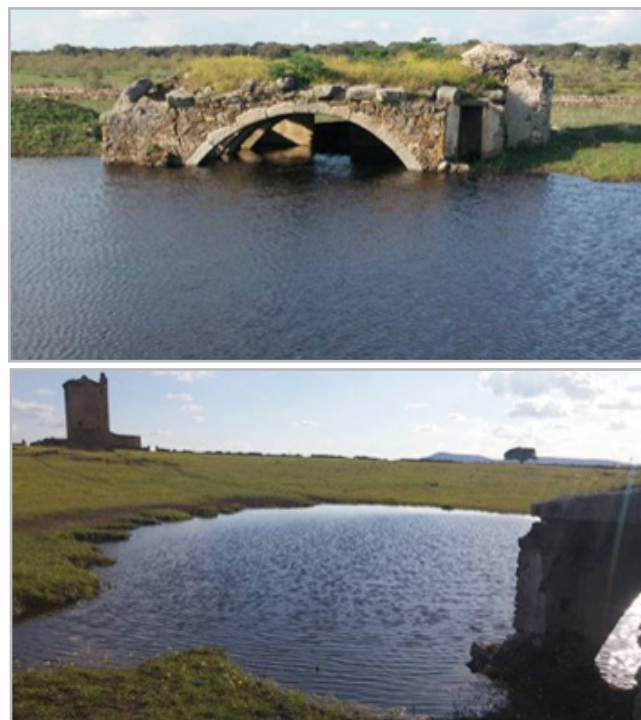
**Figura 1.-** Estado actual, tras las lluvias de marzo de 2018. Obsérvese su proximidad a la torre de Los Mogollones. Fuente: Elaboración propia.

El hidrogeólogo e investigador Juan Gil Montes (Gil 2016) fue quien planteó por vez primera la hipótesis de que pudiera tratarse de una construcción de aljibe, como almacén de agua para la torre de Los Mogollones, situada a sólo 180 m al Sur de los restos. Sugiere que pudiera servir, desde la posición elevada de su cubierta, para repartir por gravedad el agua para regar la parcela en la que se encuentra [figura 1].

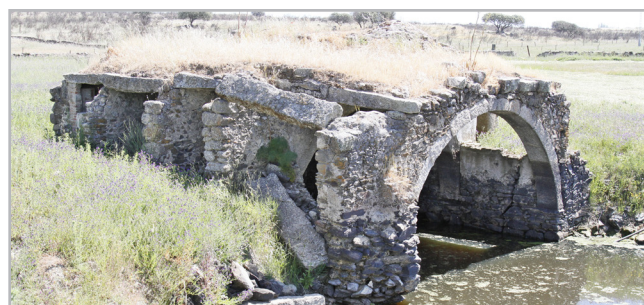
**Figura 5.-** Imagen con el nivel de la charca bajo. Fuente: Elaboración propia.

El levantamiento arquitectónico, realizado en base a detalles constructivos muy precisos, aunque los planos que se incluyen en la publicación se hayan reducido de escala, incluye la geometría de la forma de los restos y también el estudio en detalle de materiales y sistemas constructivo-estructurales [figura. 4 y 5].

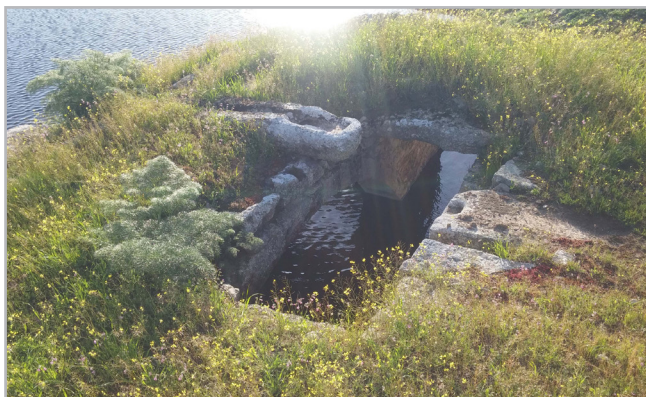
**Figura 7.-** Cárcavo del centro de la nave, visto por debajo y por arriba. No se trata de un “hundimiento”, sino de un espacio rectangular configurado para un fin. Fuente: Elaboración propia

Observamos [figura 7], una construcción con estructura “de cubierta”, sobre un espacio diáfano, que no es otro que el pozo antes descrito, cuyo fondo está a una cota de 3 m por debajo del terreno circundante.

Esta estructura resistente es diáfana y está resuelta con una sucesión de arcos paralelos, cuyas pilastras arrancan de la roca y emergen del pozo sólo 1,5 m, a la altura de los salmeres de los arcos, que son de medio punto rebajados con dovelas de cantería de granito. Los dos arcos centrales están más próximos entre sí que el resto de los existentes.

Todos los arcos están coronados con fábrica de mampostería de pizarra y granito tomada con argamasa de cal, para constituir líneas de carga horizontales y servir de apoyo a la cubierta plana, definiendo crujías paralelas con anchos de 2,15 m, 1,60 m, 1,25 m y 2,06 m. Estas líneas de carga se salvan con losas de granito formando una estructura de cubierta plana [figura 7]. Sobre esta cubierta plana se observa una capa de tierra y vegetación [figura 7].

La estructura portante del conjunto del edificio tiene capacidad suficiente para resistir tanto su peso propio como el de los animales y mecanismos que existieran sobre ella. Se trata de una estructura resistente sabiamente diseñada, los arcos transforman en empujes horizontales el elevado peso de la cubierta plana y estos empujes son absorbidos por la roca que, al haber sido esculpida para crear el pozo, ofrece gran resistencia a compresión. Actualmente, los vestigios de elementos estructurales soportan tanto el peso de la propia estructura que aún persiste (arcos y losa) como un grueso tomo de tierra a pesar de su edad, estado de abandono (RODRÍGUEZ: 2011) y a estar sometida a la acción erosiva de la atmósfera [figura 7].

La construcción de aljibe se ha convertido en una charca [figura 7], al menos desde 1946 que aparece en el “vuelo americano”, similar a las que apreciamos en otras fincas de Cáceres. La charca se ha realizado excavando hasta el nivel del pozo y terraplenando alrededor las tierras extraídas. Ha sido posible identificar estas tierras in situ, removidas, al Oeste de la charca. De esta forma, el ganado encerrado en la finca puede acceder a beber en la conocida como “ermita de San Jorge”.

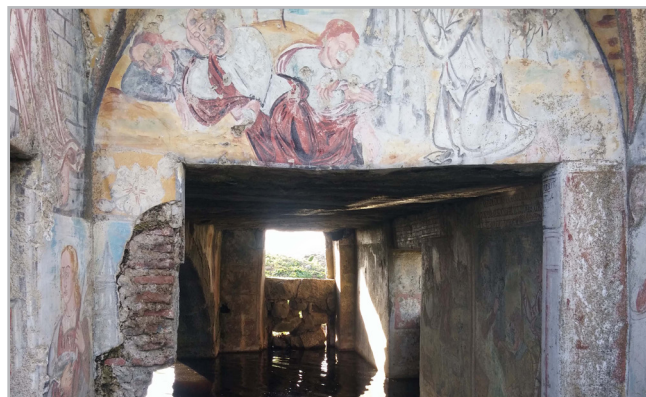
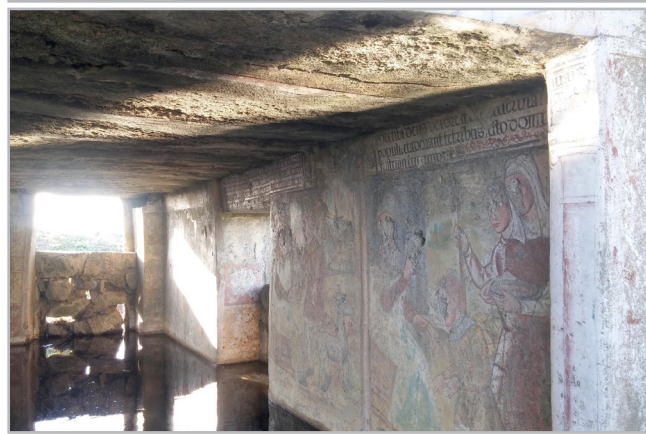
**Figura 8.-** Imágenes del interior. Se observan las pinturas que existen en los paramentos de las construcciones anexas y también en la pared Noreste de la nave. Fuente: Elaboración propia.

En los paramentos interiores encontramos las pinturas con motivo religioso [figura. 8 y 10], atribuidas a Juan de Ribera y fechadas en el s. XVIII (Perales 1994) y (Corrales 1998). Crean un cierto “enigma”, porque no responden al uso para el que había sido realizada originalmente esta construcción.

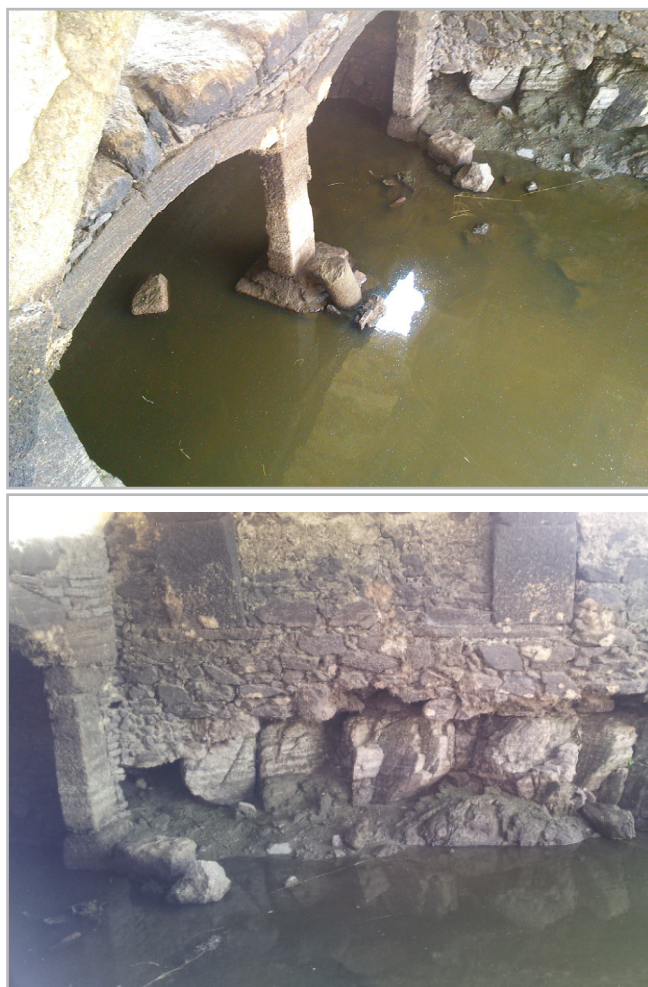
**Figura 9.-** Estructura de entreplanta y arranque de los arcos de la nave desde la roca. Fuente: Elaboración propia

Al nivel del terreno, en el lado Noroeste de la planta, existe esta estructura, que cuenta con tres pilastras (figura 9), sobre las que apoyan dos arcos menores, de dovelas graníticas. Su cimentación se encuentra al nivel del fondo del pozo, a una cota inferior a los arranques de los arcos de la nave [figura 9]. Es una construcción menor dentro de la nave diáfana.
